**Zpráva o postupu restaurování předmětu zvonice („Vidlák“) v obci
Konrádov
(část obce Blatce, 47 201 Doksy, okres Česká Lípa)**

- Zvonice („Vidlák“) v Konrádově, část obce Blatce 47 201 Doksy okres Česká Lípa
- Umístění: centrum vesnice Konrádov GPS 50.4781917N, 14.6058375E
na pozemku KÚ Tubož (605166) č. 1281 LV 301 pozemek v soukromém vlastnictví
- Část památky určená k restaurování: objekt ve volném prostoru jako samostatný celek určen k restaurování.

Práce prováděné v období od 15.6.2021 do 18.7.2023

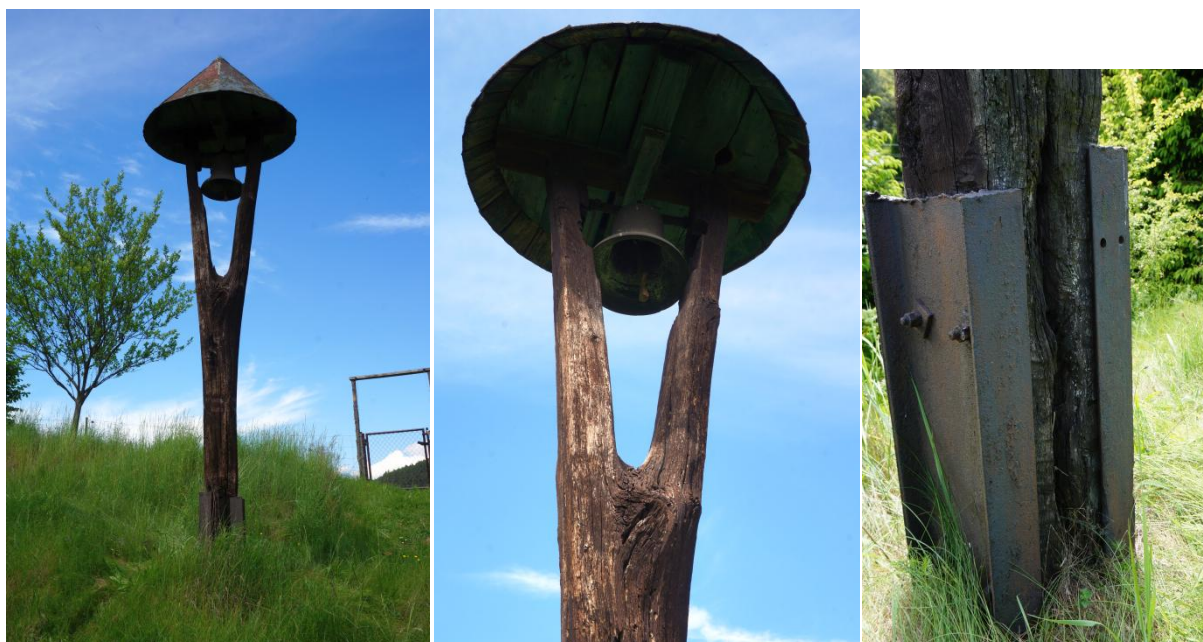
Spodní část kmene byla v minulosti zapuštěna přímo do země, avšak tato část kmene po jisté době uhnila. Pro tektonicky narušenou a následně okamžitou záchranu zvoničky byl kmen místním obyvatelstvem zkrácen na úroveň zdravé části, pravděpodobně o cca 800 mm, poté ukotven v nadzemní části pomocí masivních kovových profilů. Vlastní kmen zvonice a paprskovité obložení stříšky vykazují za značné období bez údržby velmi narušený povrch, vlivem přímých povětrnostních podmínek v otevřeném prostoru. V oblasti kmenu jsou krom povrchové eroze i stopy hniloby a dřevokazného hmyzu. Zinkový plech, kryjící současnou kuželovitou stříšku je velmi povrchově narušen a zároveň nedostačuje svým krytím ochrany obvodových paprskovitých latí, což má za následek značnou hnilobu těchto dílů, až ztrátu celých částí dřeviny, při jednotlivých koncích obvodu.

(původní stav)

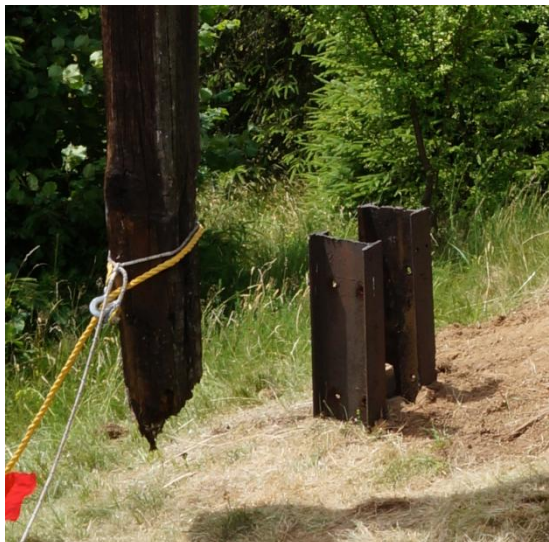
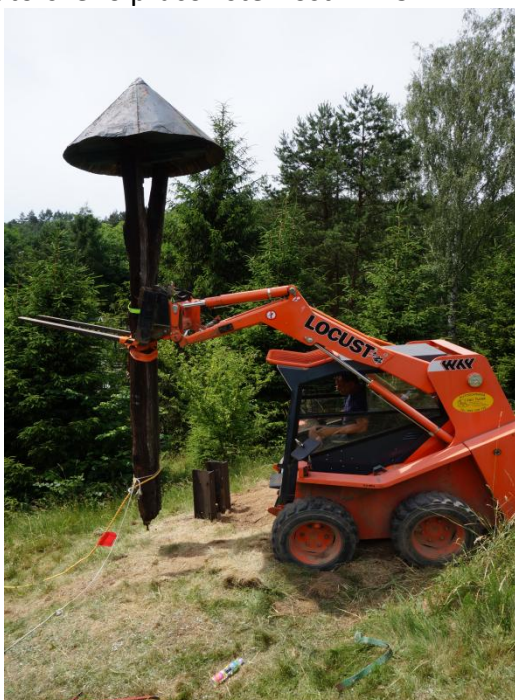
(demontáž a převoz)

24.6.2022 byla zvonice demontována a převezena na místo restaurátorského zásahu. Práce, demontáže a vyproštění kmenu ze základu ocelových patek, probíhala za pomoci hydraulického ramene - stroje pro zemní práce. Vlastní zvonice se převážela vcelku pro důvod, kde nebyl přesně znám stav jednotlivých spojů, čepů, pro případnou demontáž k převozu, zejména mezi kmenem a stříškou zvonice.

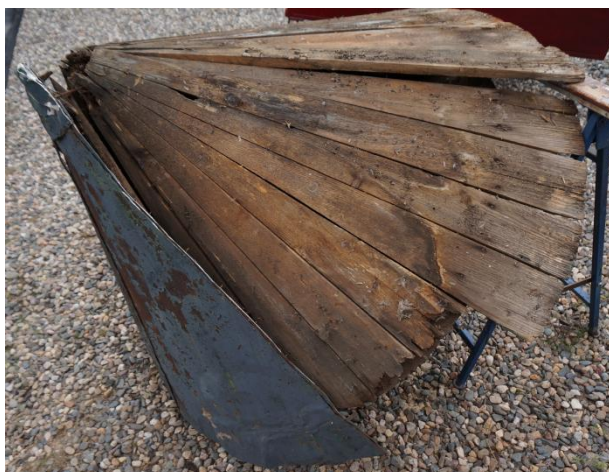
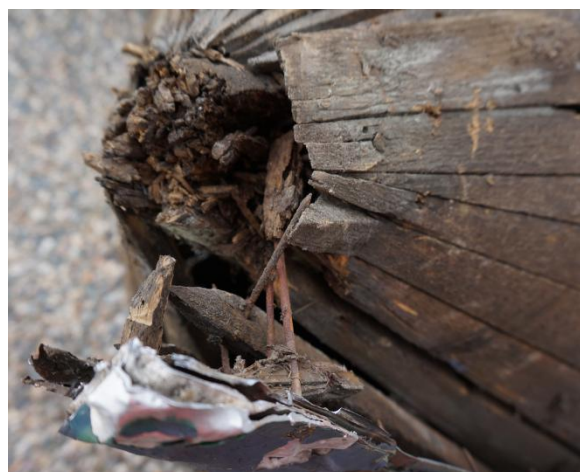
(hnilobné poničení konstrukce stříšky)

Stříška zvonice, jak bylo v úvodu napsáno, okrouhlá kuželovitá stříška, prodělala v průběhu času místní lokální opravy pro zachování stávajícího stavu. Citelným zásahem k ochraně proti povětrnostním podmínkám se stalo pokrytí stříšky pozinkovaným plechem, který neměl v dolní obvodové části dostatečný přesah pro umožnění vykrytí dřevěného paprskovitého podbití a podhledu. Toto mělo za následek, že zejména při dešťových srážkách povětrnostních podmínek, se voda kapilárně dostávala po celém spodním obvodu na dřevo

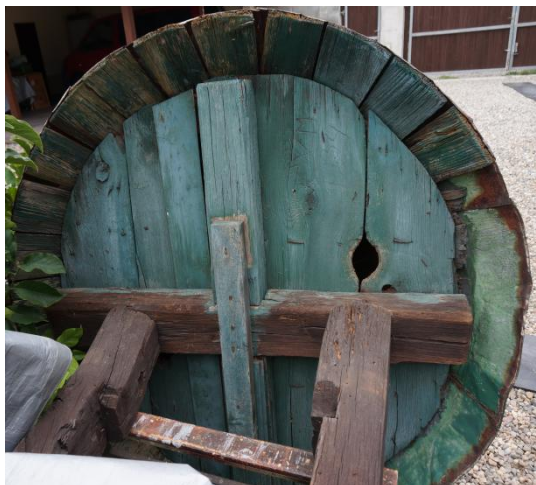
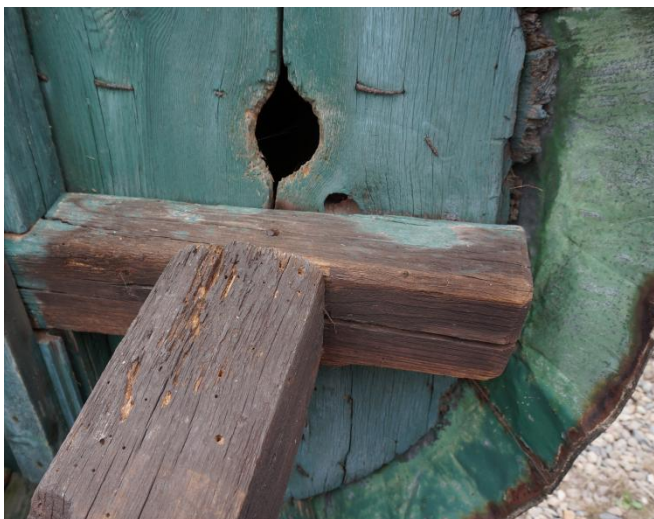
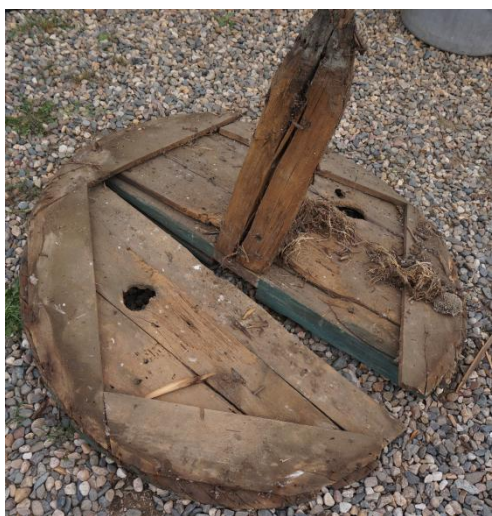
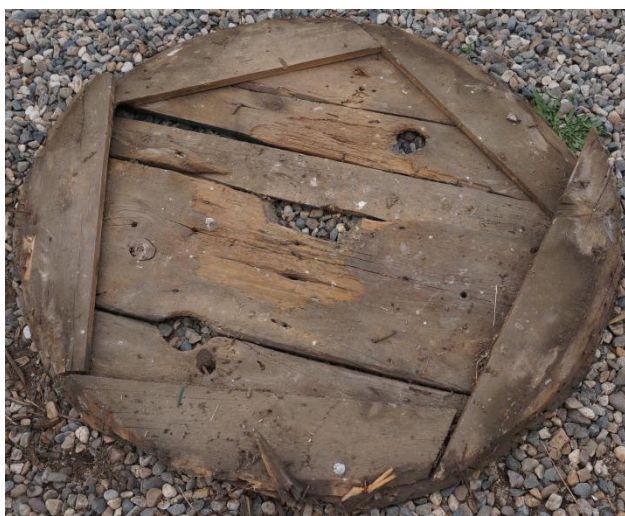
paprskovitého podbití a stropního podhledu. Při demontáži dílů stříšky, po odstranění tohoto plechu byly objeveny rozsáhlé tektonicky narušené nereverzibilní dřevěné plochy. Především trouchnivých plísní, rozpadajících se na jednotlivé kusy. Dále zde bylo patrné poškození od ptačích hnízd, proklubaných od spodní části podhledu do vnitřních prostor. Také zde byly patrné stopy Kuny lesní vykáleným prostorem

(původní stav stříšky)

Stav stříšky byl nenávratný. Kromě základního nosného kříže, který držel celou stavbu stříšky svými dlabami pro čepy kmene Vidláku.

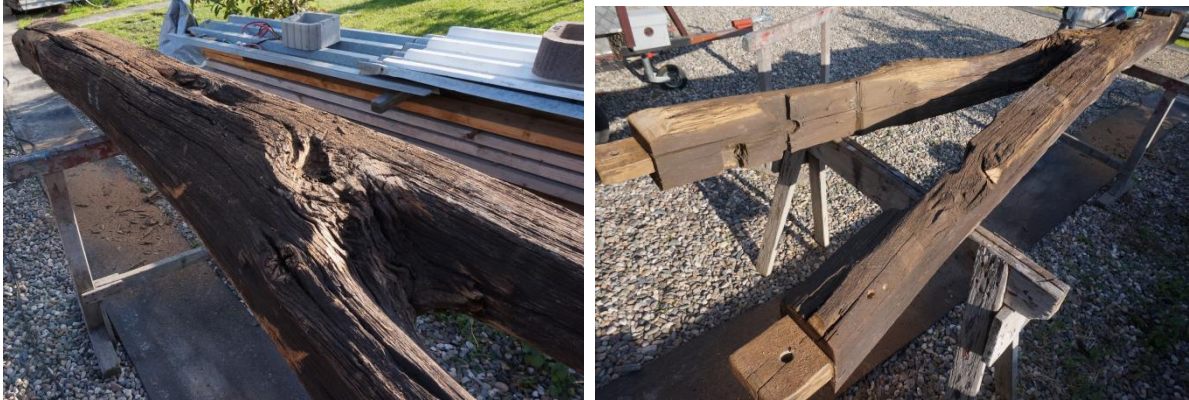
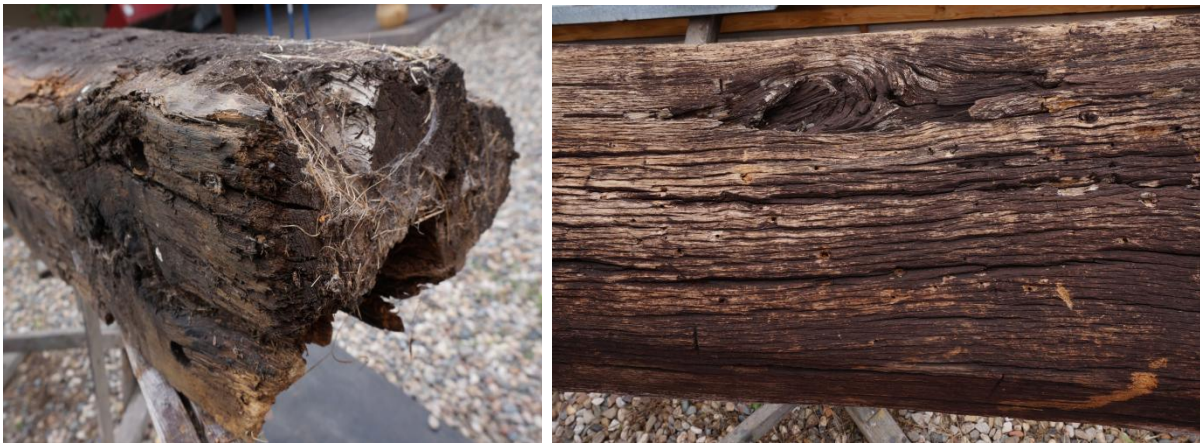
Stav tohoto kmene Vidláku byl velmi špatný. Spodní část paty kmene byla uhníla od průniku vlhkosti, od styku se zemí, cca do výše 150mm. Ostatní ... naopak většina kmene se vyznačovala extrémní přeschlostí vlastního těla. Podobně vyschlé dřeviny nacházíme na skalnatých březích moří, od neustálého proudění vzduchu. Poloha zvonice v obci Konrádov naznačuje stejnému jevu neustálého proudění vzduchu. Dub v masivu kmene začne v tomto prostředí vykazovat prudké hluboké souvislé trhliny, ve směru stavby letokruhů z obvodu do hloubky směrem k jádru kmene, tyto trhliny jsou závažné zejména v oblastech růstu

základních větví od těla hlavního kmene. Zde vznikají praskliny, které narušují tektonickou pevnost tohoto rozvětvení. Tento jinak v přírodě přirozený úkaz se vyskytl i na tomto kmenu zvonice a značně oslabil jeho tektonickou pevnost.

(napadení dřevokaz. hmyzem a značné popraskání kmene způsobené prudkým vysycháním)

- Nejprve byl tedy kmen zvonice zkrácen a zarovnan o uhnílych 150mm, na úroveň relativně zdravého dřeva. Poté se přistoupilo ke snímání původních vrstev barev a laků, které byly v minulosti nanášeny v dobré víře údržby. Tyto vrstvy byly zcela degradované a nemělo smysl žádný z nich uchovat. Z povrchu kmenu byly odstraněny a zhlazeny také ostré výhřezy prasklin, vzniklé pnutím a přeschlého kmene, nejvíce patrné v těsném rozdělení vidlí.

- Stromu bylo třeba vrátit v nejvyšší možné míře jeho flexibilitu pevnost za jeho přirozenou vlhkost, kterou si dřeviny v jisté míře relativní vlhkosti chovají a kterou ztratil extrémním vysycháním v povětrnostních podmínkách. Hluboké četné praskliny a napadení v minulosti dřevokazným hmyzem bylo hlavním rysem tohoto stavu.

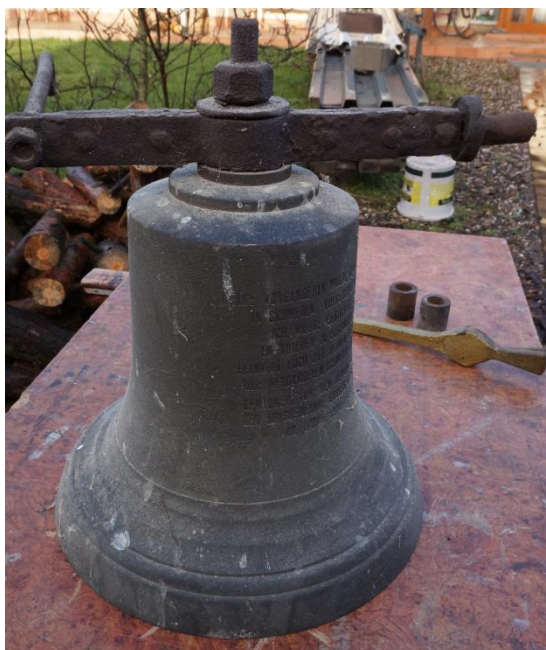
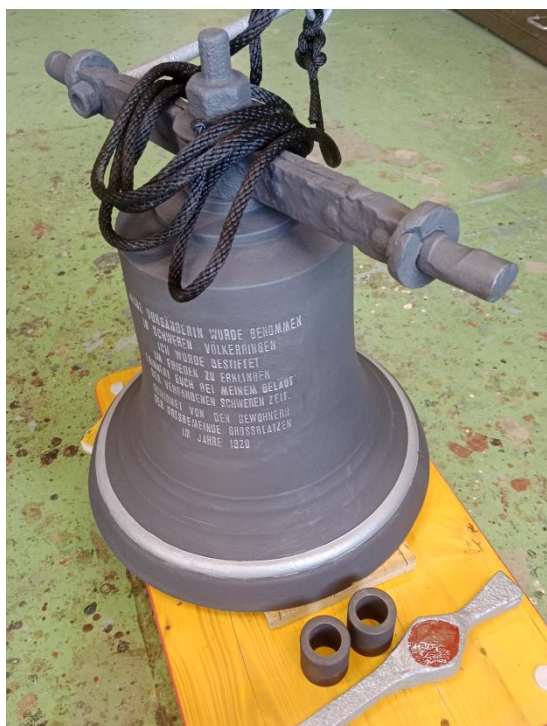
(ukázka před a po renovaci zvonu)

- Zvonovinová litina s obsahem bronze, obsahovala dvě vrstvy přemaleb syntetických emailů. Byly následně odstraněny jemným pískováním, zároveň se tímto objevil Německy psaný text s věnováním se signaturou roku 1920 s textem ve zpomínce na těžké válečné časy světové války v poválečném období. Zvon s textem nechalo obyvatelstvo z obce Blatce a okolí vyrobit v roce 1920 a věnovalo zdejšímu kraji svému účelu.

- Po odstranění nežádoucích vrstev barev a rzi a detailnímu dočištění v oblasti textu, byl zvon zakonzervován novou povrchovou úpravou zvonovinovou šedí na alkydové bázi. Písmo pro jeho zvýraznění bylo vyretušováno stříbřitým odstínem stejné báze.
